Bucaramanga

Asunto: **Respuesta a los radicados de entrada CDMB No. 22566, 22711, 22770 y 22771 de 2024.**
Respuesta a los radicados de entrada CDMB Vital No. 0600000000000185382,0600000000000185399, 0600000000000185404 y 0600000000000185405.

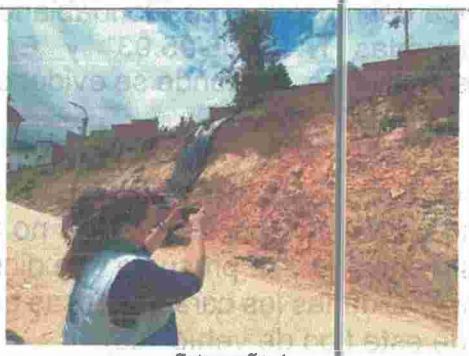
Fotografía 1.

- En el costado noroeste del Instituto Agropecuario Gustavo Duarte Alemán se evidenció excavación de terreno; al momento de la inspección ocular no se encontró maquinaria amarilla en el sitio; sin embargo, se presume que dicha intervención se efectuó con el uso de la misma, dadas las características que exhibía el terreno (marcas de la cuchara de este tipo de vehículos).

- El material producto de la intervención (tierra) se dispuso donde se realizó la excavación del terreno (paralelo a la vía de acceso a la vereda), sin ninguna medida de contención, y sin contar con obras de arte o de ingeniería, ni

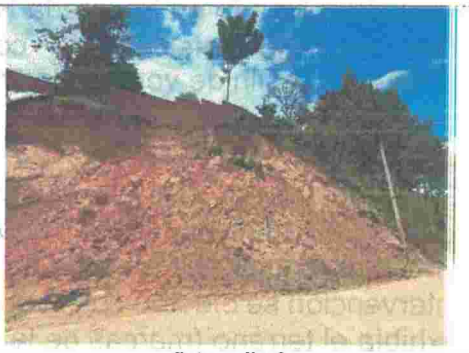
Fotografía 2.

control de las aguas de escorrentía, que impidan el arrastre del mismo hacia la parte inferior del terreno o la vía.

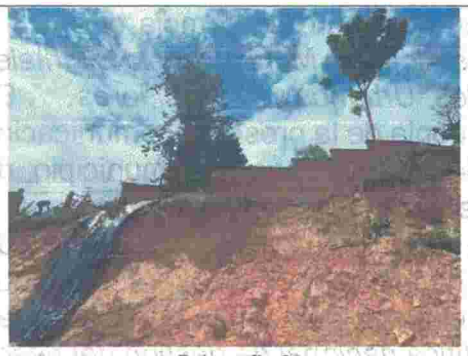
Fotografía 3.

- En la parte alta del talud donde se realizó la intervención, se observó un (01) individuo de la especie identificada como Pino *(Pinus sp),* el cual se encontraba inclinado presuntamente por la excavación del terreno, representando una posible situación de riesgo por volcamiento, de lo cual, al momento de la inspección ocular se encontró en el sitio personal del Cuerpo de Bomberos del municipio de Floridablanca realizando intervención del mismo, con el fin de prevenir situaciones de riesgo a la comunidad de la zona.

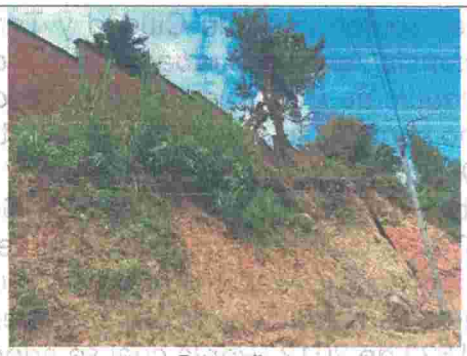
Fotografía 4.

- En el mismo sentido, es preciso indicar que las actividades de movimiento de tierra se realizaron a pocos metros del cerramiento perimetral del Instituto Agropecuario Gustavo Duarte Alemán, situación que podría ocasionar una condición de riesgo a la comunidad de la zona y a la estructura del plantel educativo.
